REGIONFÖRVALTNINGSVERKET I SÖDRA FINLAND  
Registraturen  
PB 1  
13035 AVI  
[kirjaamo.etela@avi.fi](mailto:kirjaamo.etela@avi.fi)

Referens ESAVI/42163/2022

## **Betydande brister i räddningsverksamhetens servicenivå inom räddningsväsendet i Västra Nylands välfärdsområde**

Västra Nylands räddningsverk  
Brandmansvägen 1  
02750 ESBO

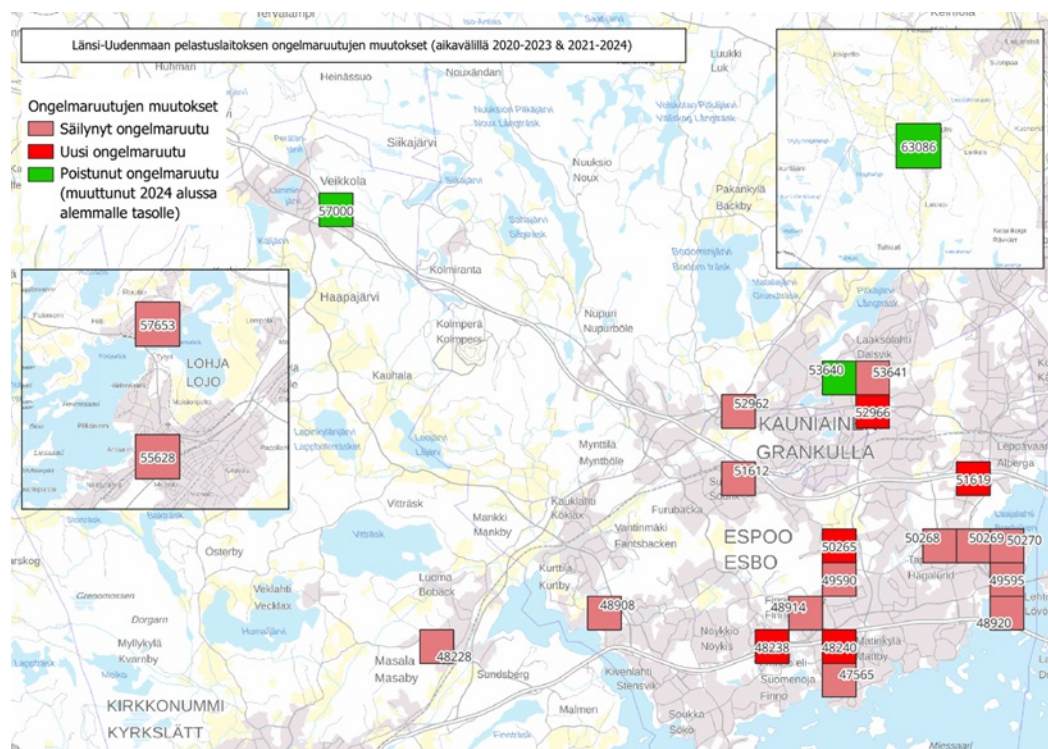
Bild 1. Riskrutor som existerade redan 2024

Bild 1 visar de så kallade problematiska riskrutorna som redan fanns under 2024. En problemruta definieras som en riskruta där:

- Det under ett år har förekommit minst fyra brådskande räddningsuppdrag.
- Ingen av dessa uppdrag har genomförts inom den fastställda tidsmålsättningen (6, 10 eller 20 minuter) i minst 50 % av fallen under en fyraårsperiod. Dessa riskrutor finns främst inom Esboområdet (11 st), med ytterligare förekomster i Grankulla(1 st), Masaby i Kyrkslätt (1 st) samt Lojo (2 st).

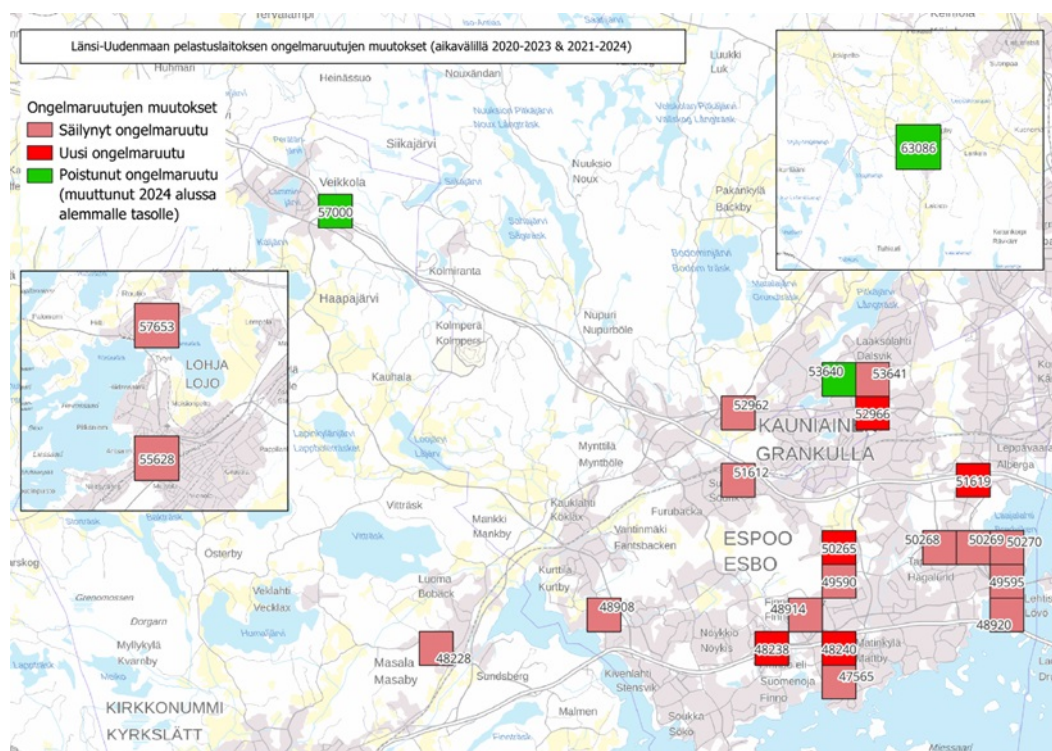
Bild 2. Nya problemrutor vid utgången av 2024

Bild 2 presenterar de riskrutor som vid utgången av 2024 har omklassificerats som problematiska. Dessa riskrutor är belägna i Esbo (4 st) och Grankulla (1 st).

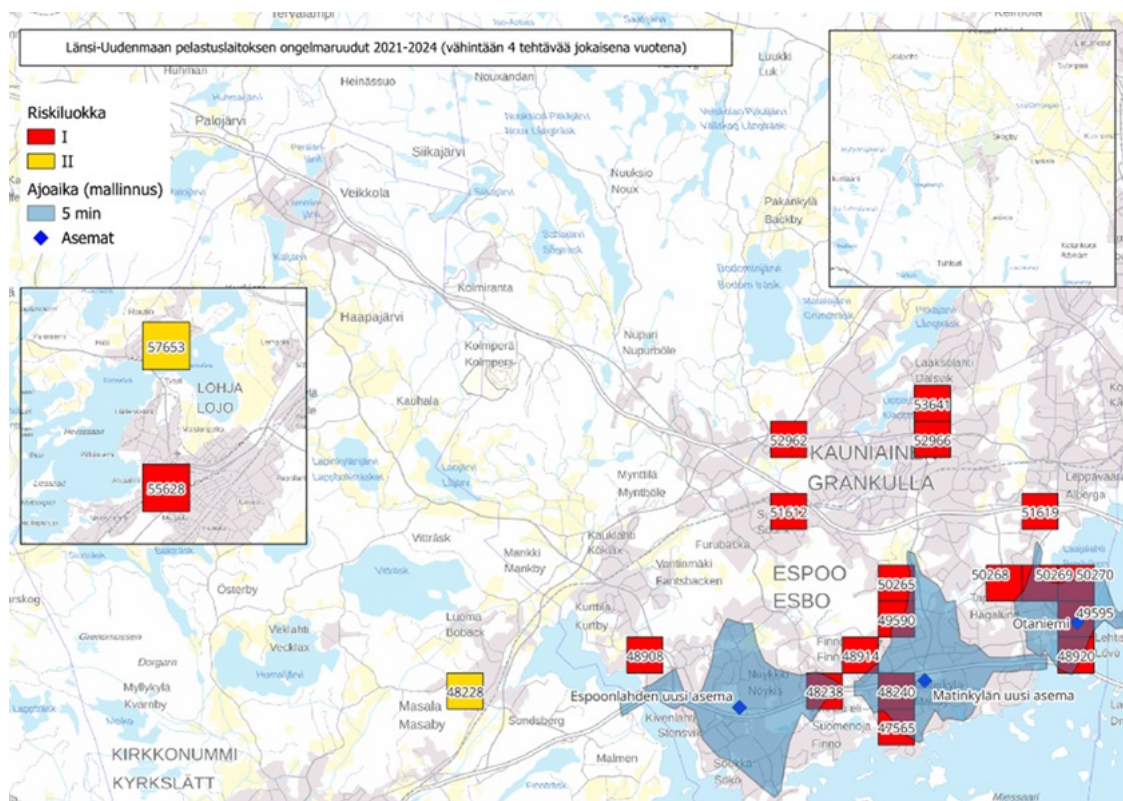
Bild 3. Åtgärdade problemrutor under 2024

Bild 3 illustrerar, med hjälp av körtidsmodellering, de problemrutor som har åtgärdats tack vare att den första enhetens aktionsberedskap har förbättrats under 2024. Alla av rutorna (ID: 48238, 48240, 47565, 49590) ligger inom Esbo. Förbättringarna beror bland annat på att de nya brandstationerna i Mattby och Esboviken togs i bruk under hösten 2024.

Som framgår av bild 3 har nåbarheten förbättrats vad gäller Mattby och Esboviken vid utgången av 2024. Nu täcks 6 problemrutor helt eller delvis. Eftersom observationsperioden är kort dras slutsatser huvudsakligen utifrån de beräknade körtiderna i bild 3 och 5. Detsamma gäller riskrutorna inom Otnäs, där den tillfälliga brandstationens färdigställande förväntas åtgärda problemet i 4 riskrutor.

Under 2024 byggdes nya brandstationer i Mattby (som ersatte den tidigare stationen i Ängskullan) samt i Esboviken, där stationens placering ändrades inom området. Båda stationerna inledde verksamheten i oktober 2024. I Otnäs togs en tillfällig brandstation i bruk, men öppningen försköts från december 2024 till slutet av januari 2025. Bild 5 visar den beräknade nåbarheten med en körtid på 5 minuter för de nya stationerna. Dessa ändringar bidrog till att minska bristerna i aktionsberedskapen.

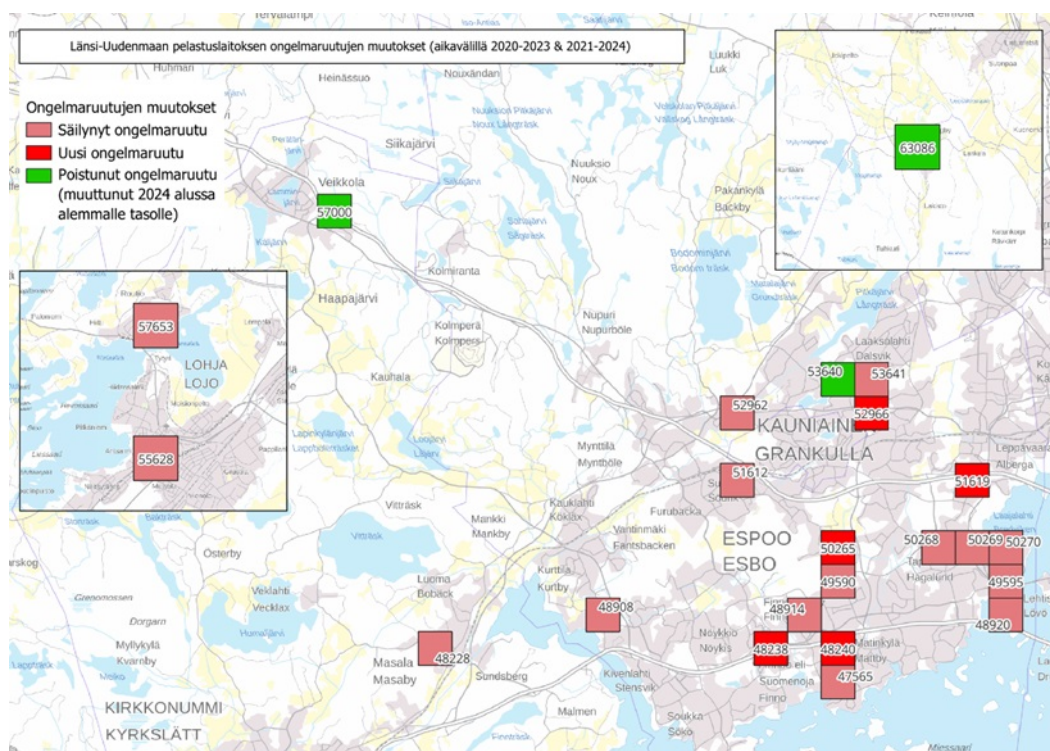
Bild 4. Bortfallna problemrutor

Bild 4 visar de problemrutor vars riskklass har sänkts sedan början av 2024. Esbo: Dalsvik från riskklass I till II & Rinnehemmet från riskklass II till III; Kyrkslätt: Veikkola från riskklass I till III. Sammanlagt tre rutor.

Totalt 3 riskrutor fick en lägre riskklass, vilket innebär att den första enhetens tidsmål ändrades och rutorna klassificeras därmed inte längre som problematiska.

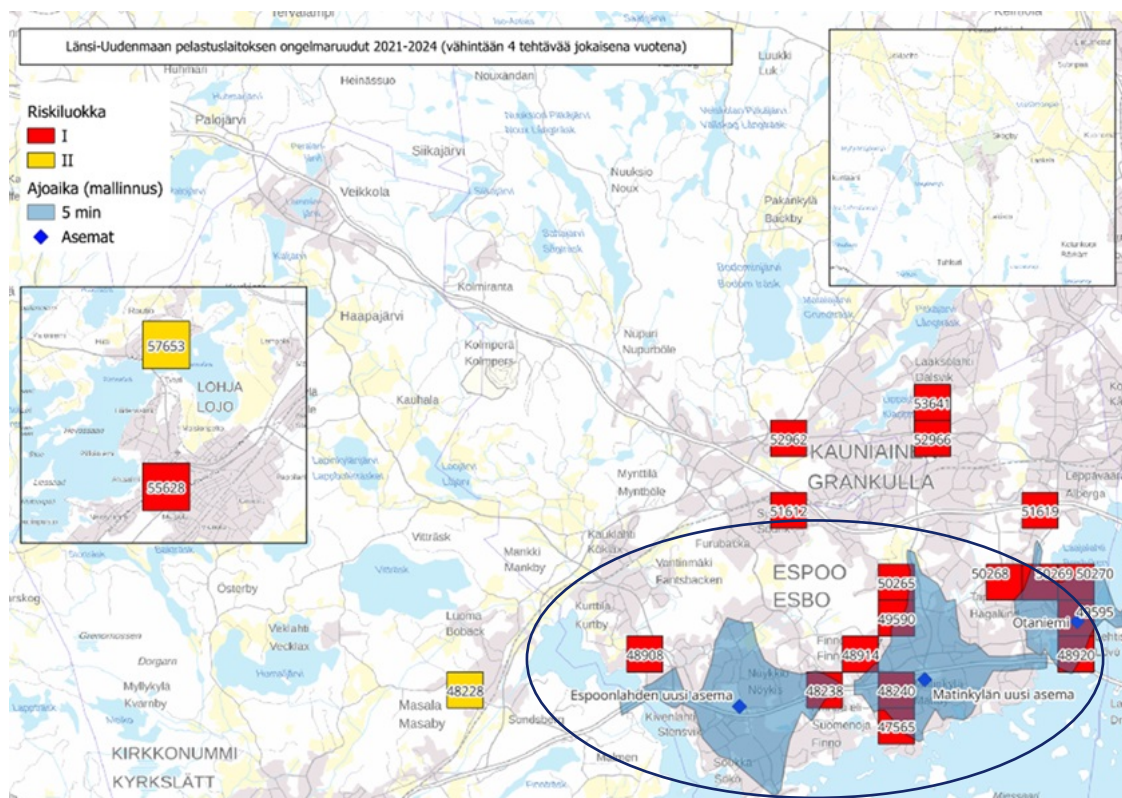
Bild 5. De nya brandstationernas 6-minuters närbarhetsområde

Enligt föreläggandet var målet att den första enheten senast vid utgången av 2024 ska, vid räddningsuppdrag i prioritetssklass A och B ha nått de riskrutor som är belägna i Otnäs i Esbo (ID: 50269, 50270, 49595 ja 48920) i enlighet med lagens krav och med hänsyn till risker och hot. Utifrån de beräknade körtiderna visar bild 5 att situationen har åtgärdats, men eftersom den tillfälliga brandstationen i Otnäs startade först den 20 januari 2025, uppnåddes inte målet vid utgången av 2024.
